## Requerimento Nº 51/2026

Recebi o pedido de moradores do Bairro Colibri 1, para as Ruas Maria do Rosário, Rua Macedo Alves Nascimento, Rua Miguel Bartolomeu o qual necessitam de manutenção como mostra foto em anexo.

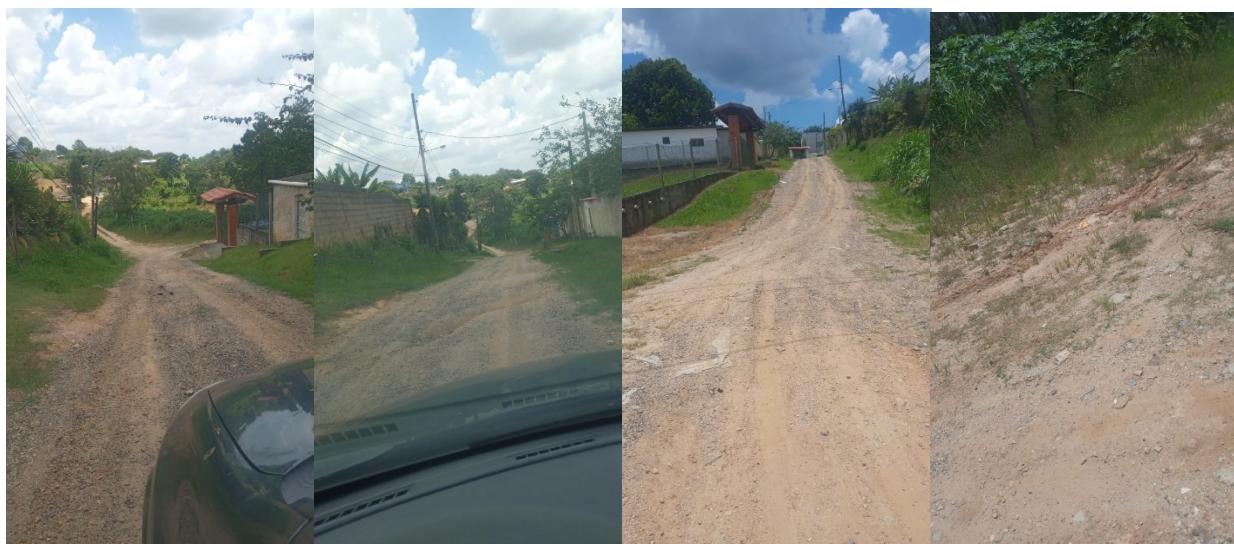
As imagens como evidenciam o estado da rua, com erosões, desníveis acentuados, buracos profundos, pedras soltas, esses problemas colocam em risco aqueles que utilizam a via.

É necessário a manutenção dos endereços citado para garantir a segurança dos moradores e reduzir danos aos veículos,
